Onderzoek naar de visveilige axiaalpompe en buisvijzel

Rapport: VA2009_19

FishFlow Innovations

Augustus 2009

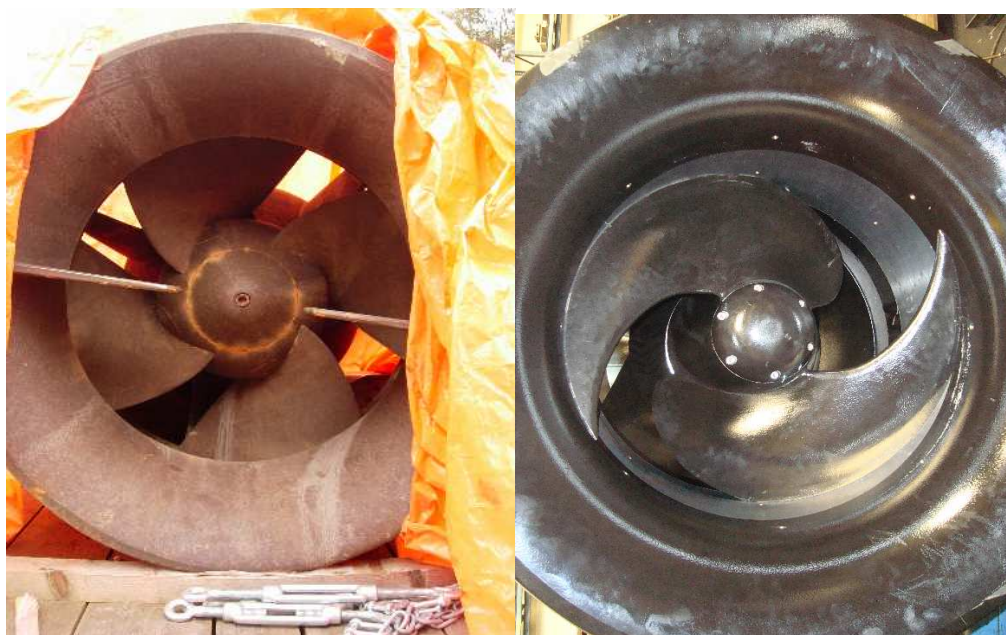
Het principe van de axiaalpompe van FishFlow Innovations en Nijhuis Pompen berust op een aanpassing van de vorm van zowel de rotor als de leischoepen. De vormgeving van de visveilige waaier is afgeleid van de buisvizel van FishFlow Innovations (zie § 2.2) en berust daarmee op dezelfde principes. Opvallend is dat de waaier een grotere kogeloorlaat heeft dan een conventionele waaier. Dit wil zeggen dat er meer ruimte tussen de diverse rotorbladen is om voorwerpen te laten passeren. De waaier vorm stuurt water (en vis) door het midden van de waaier en weg van de wanden. Daarnaast zijn de randen van de waaier en leischoepen afgerond om sneden tegen te gaan. In figuur 2.1 zijn de conventionele en visvriendelijke waaier vorm weergegeven.

figuur 2.1 Conventionele waaier vorm (links) en waaier vorm van FFI (rechts)

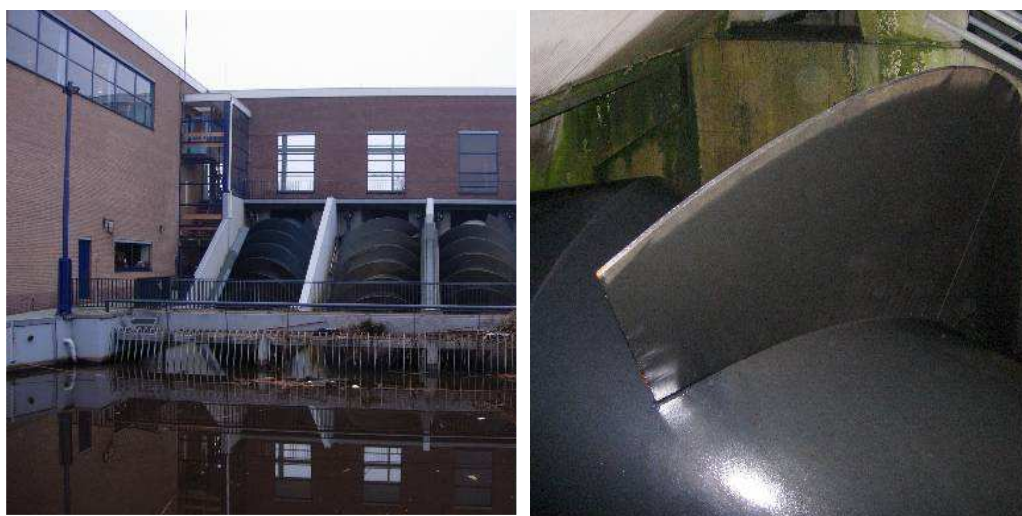
Bij conventionele vijzels loopt de schroef over de volle breedte van de vijzel door tot aan het uiteinde van de vijzel. Het begin van de windingen bestaat daardoor uit rechte vlakken die bij elke omwenteling van de vijzel door het water slaan. Een tik van deze eerste windingen kan vissen ernstig verwonden.

De meeste Nederlandse vijzelpompen zijn uitgevoerd als open vijzels. Hierbij draait de vijzel in een betonnen of metalen goot, de opleider. Hoewel de vijzel voor een optimaal rendement zoveel mogelijk op de opleider moet aansluiten, is er altijd sprake van water dat tussen de vijzel en de opleider terugloopt. Vissen lopen het risico om beschadigd te raken door in de spleet tussen de vijzel en de opleider beklemd te raken. In figuur 2.2 wordt een conventioneel vijzelgemaal weergegeven evenals een detail van het begin van een winding.

figuur 2.2 Voorbeeld van een conventioneel vijzelgemaal met rechts detail van de winding

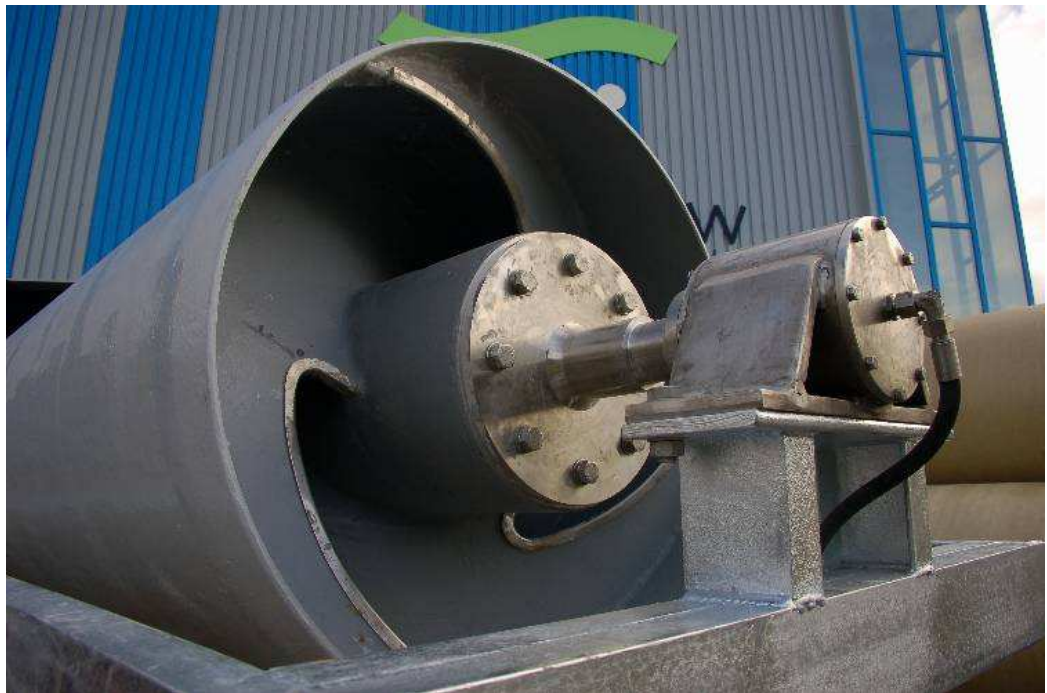
Fishflow Innovations heeft een aantal aanpassingen gemaakt om schade aan vissen te voorkomen. De eerste aanpassing aan de vijzel is dat de vijzel over de gehele lengte omhuld wordt ('de buis'). Deze omhulling vormt één geheel met de vijzel en draait daardoor mee. Zodoende kan vis niet langer tussen de vijzel en de opleider beklemd raken.

De tweede aanpassing betreft de vormgeving van de vijzellinten. In het vijzelgemaal neemt de breedte van de vijzellinten gedurende de laatste windingen aan de

uiteinden van de vijzel geleidelijk af. Daardoor lopen de bladen terug naar de buitenkant van de vijzel tot ze uiteindelijk op lijken te gaan in de buis rond de vijzel. In figuur 2.3 wordt de buisvijzel van FishFlow Innovations weergegeven.

figuur 2.3 *Buisvijzel van FishFlow Innovations*

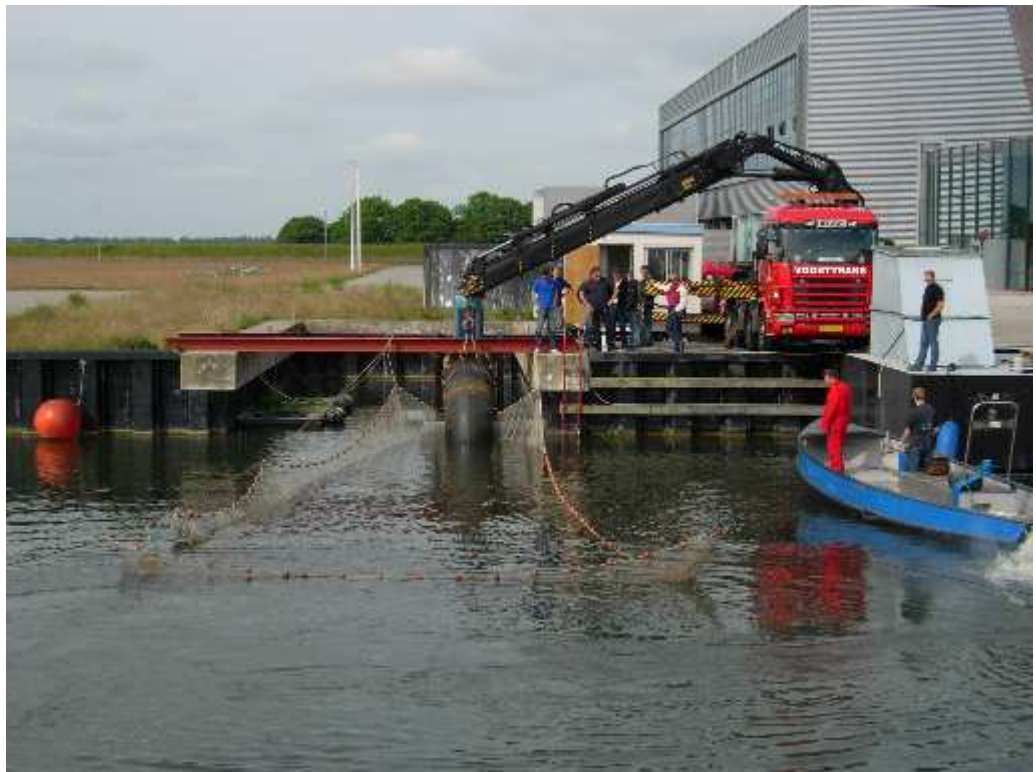
Voor de proef waren twee stalen balken over de breedte van de insteekhaven geplaatst. De axiaalpompe is met behulp van een kraanwagen op de balken geplaatst, waarbij de aanzuigmond recht naar beneden in het water stak. Aan de uitstroom was een bochtstuk bevestigd, waardoor het uitgemalen water naar het wateroppervlak werd teruggevoerd. De pomp was over de lengterichting van de insteekhaven opgesteld, waardoor het water werd uitgemalen op de bredere voorhaven.

figuur 3.1 Axiaalpompe in de testopstelling

zoveel mogelijk te voorkomen. Figuur 3.1 geeft een beeld van de axiaalpompe in de testopstelling. Figuur 3.2 laat de kooi voor aanvoer van de vis zien. Figuur 3.3 geeft het aanzicht van de axiaalpompe in de aanvoerkooi.

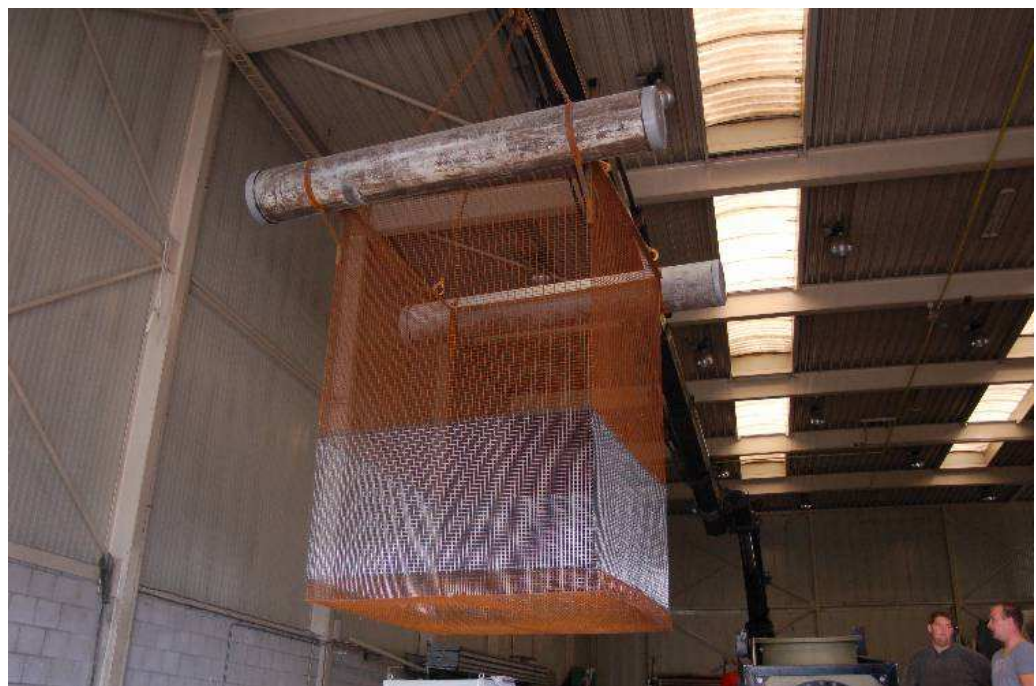
Onder de aanzuigmond was een metalen kooi met een lengte en breedte van 1 meter en een hoogte van 1,5 meter geplaatst. Het gaas op de metalen kooi had een maaswijdte van 28 x 28 mm hele maas. Deze kooi was voorzien van drijvers waardoor de randen van de kooi aan het wateroppervlak bleven.

figuur 3.2 Kooi voor de aanvoer van vissen

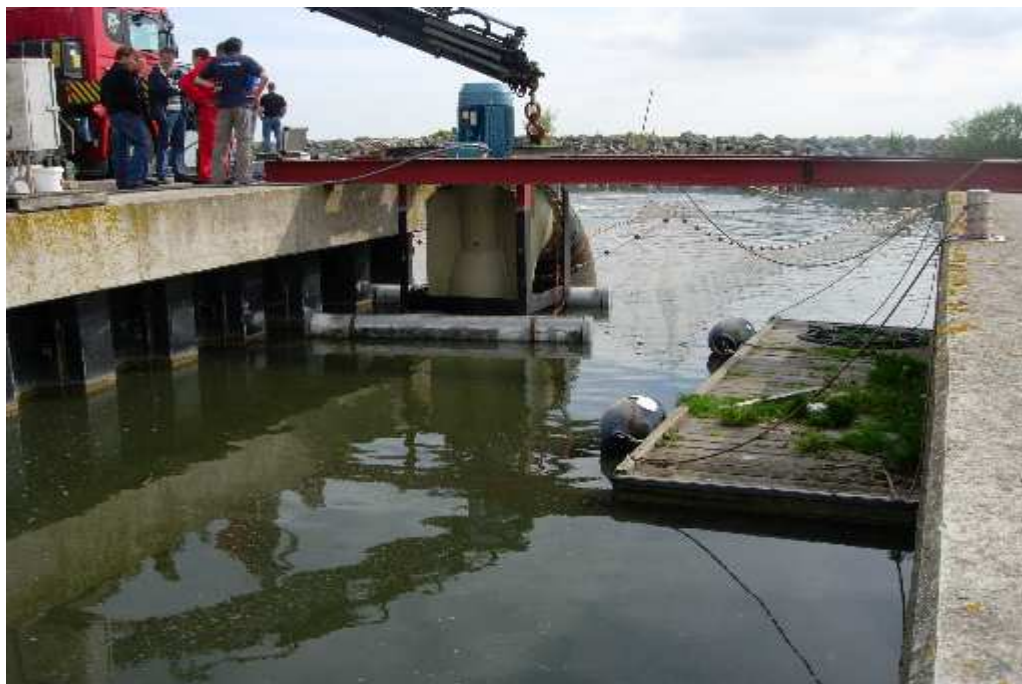
figuur 3.3 *Aanzicht van de pomp in de kooi*

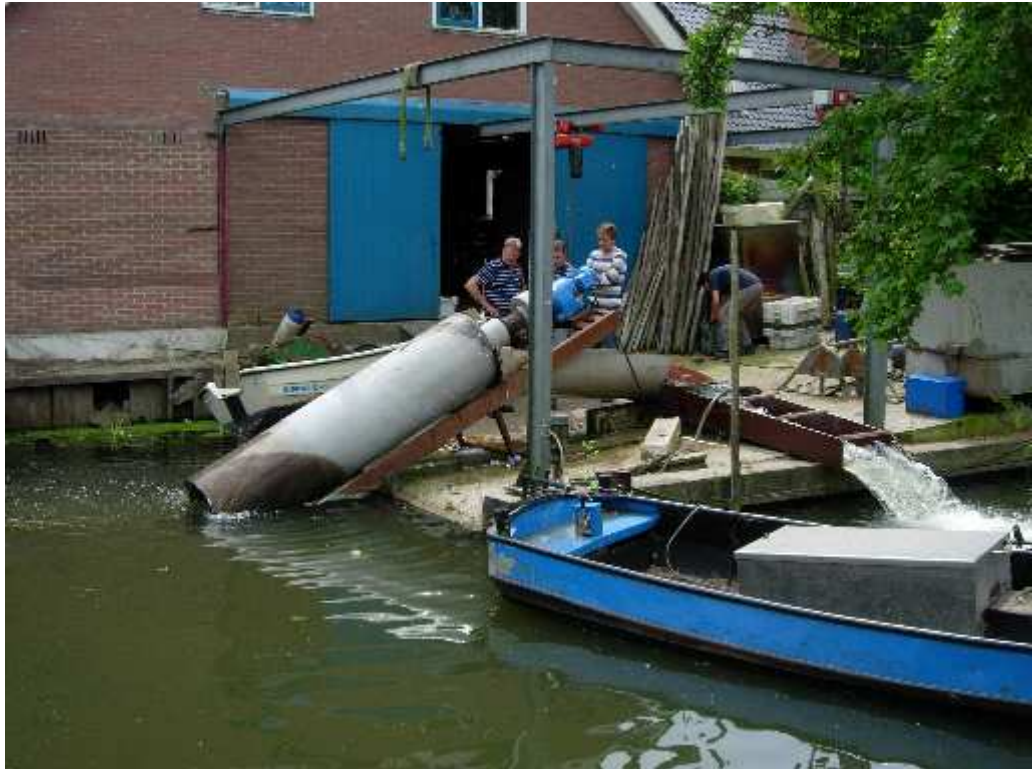
De proef met de buisvijzel is uitgevoerd op de oever van een stadgracht in Medemblik. De buisvijzel was zodanig opgesteld dat de aanzuigmond van de vijzel tot boven de centrale as in het water van de gracht stond. Onder de uitstroomzijde van de vijzel was een gelamineerde houten opvangbak geplaatst waarmee het uitgemalen water werd teruggevoerd naar de stadgracht.

figuur 3.4 Testopstelling met buisvizel

De testopstelling met de buisvijzel is weergegeven in figuur 3.4. Ffiguur 3.5 geeft een beeld van de netconstructie voor de aanvoer van vis naar de buisvijzel. In figuur 3.6 is de netconstructie voor de opvang van uitgemalen vissen te zien.

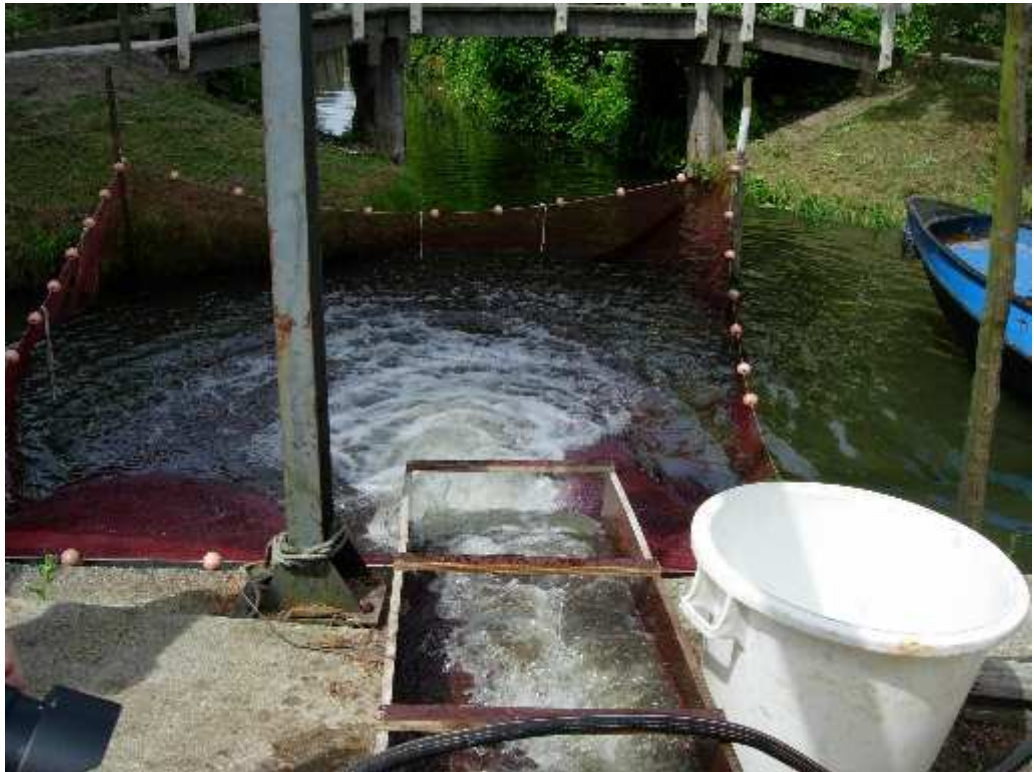
Ten behoeve van de proef werd een net in een rechthoek rond de instroomopening van de vijzel geplaatst. Aan de uitstroomzijde werd een fijnmazig net onder het uiteinde van de opvangbak geplaatst. Dit net werd over de breedte van de stadgracht gespannen om uitgemalen vissen de mogelijkheid te geven om zich in relatief rustig water op te houden. Beide netten hadden een maaswijdte van 22 mm hele maas.

figuur 3.6 Netconstructie voor opvang van uitgemalen vissen

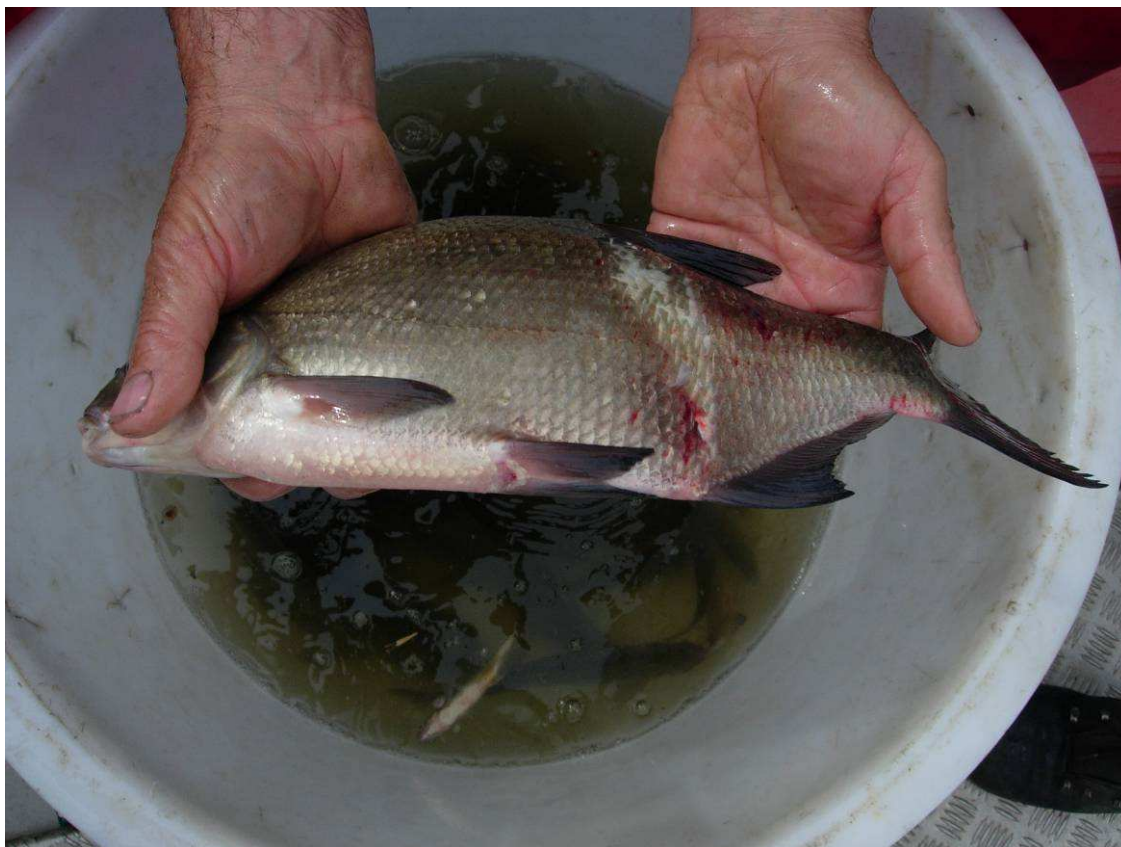
Tijdens de proef met de axiaalpompe zijn alle 91 vissen de pompe levend gepasseerd (zie tabel 4.1). Onder deze vissen bevonden zich 25 alen. Deze alen zijn allemaal onbeschadigd gepasseerd. Van de schubvissen vertoonden 2 brasems schade die het gevolg is van contact met de waaier en/of de leischoepen (zie figuur 4.2 en 4.3). Daarnaast waren er 20 schubvissen die schubschade vertoonden. Deze schade houdt zeer waarschijnlijk geen verband met de eigenlijke pomppassage, maar is vermoedelijk het gevolg van contact met het net. Aangezien bij het proefdraaien met de pompe een grote hoeveelheid bodemmateriaal werd weggeblazen, is het aannemelijk dat de schubschade is ontstaan doordat de kleine vissen door de kracht van de uitstroom tegen het netwerk zijn gedrukt. Deze hypothese wordt ondersteund door het feit dat van diverse vissen beide flanken gedeeltelijk waren ontschubt, als gevolg van het 'rollen' over het netwerk.

figuur 4.2 *Brasem met schade als gevolg van contact met waaier en/of leidschoepen*

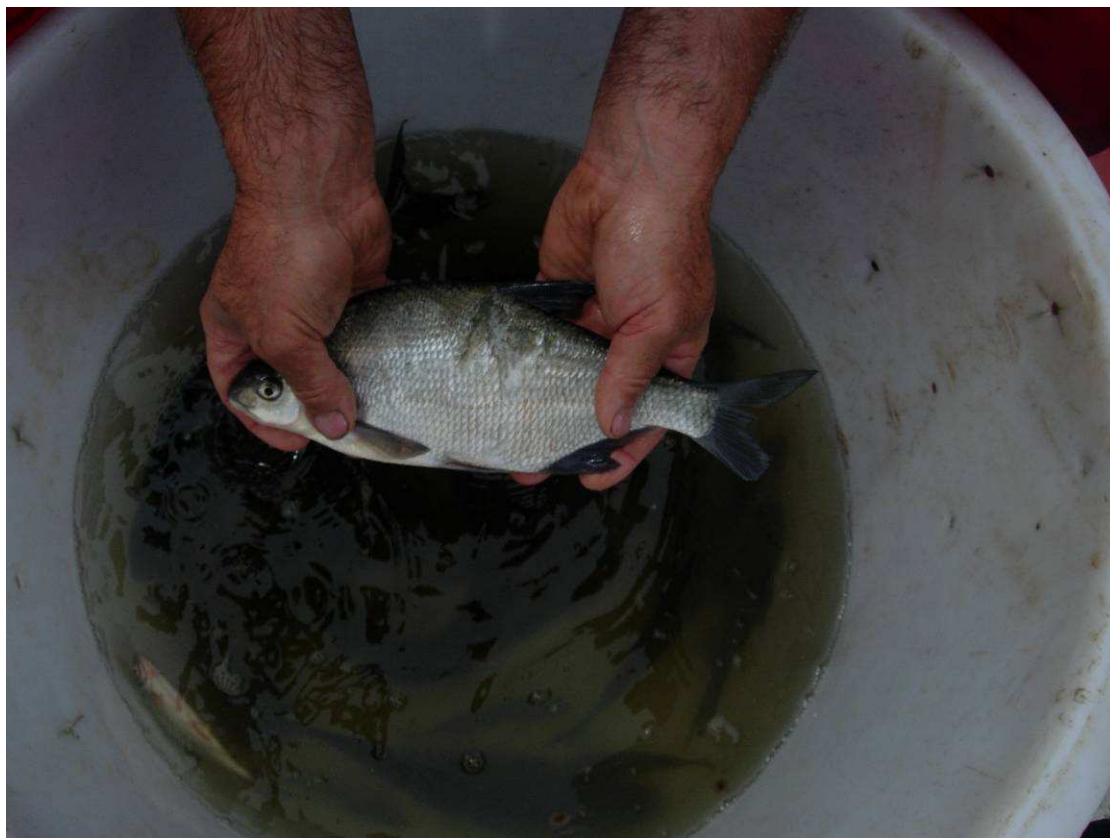
figuur 4.3 *Brasem met schade als gevolg van contact met waaier en/of leidschoepen*
